**Ações Antrópicas E Morte De Manguezais Em Ipojuca-PE**

Trabalho de Conclusão de Curso apresentado ao Departamento de Geografia do Centro de Ciências Humanas e Naturais da Universidade Federal do Espírito Santo como requisito parcial para obtenção do grau de Bacharel em Geografia.

## **Ações Antrópicas E Morte De Manguezais Em Ipojuca-PE**

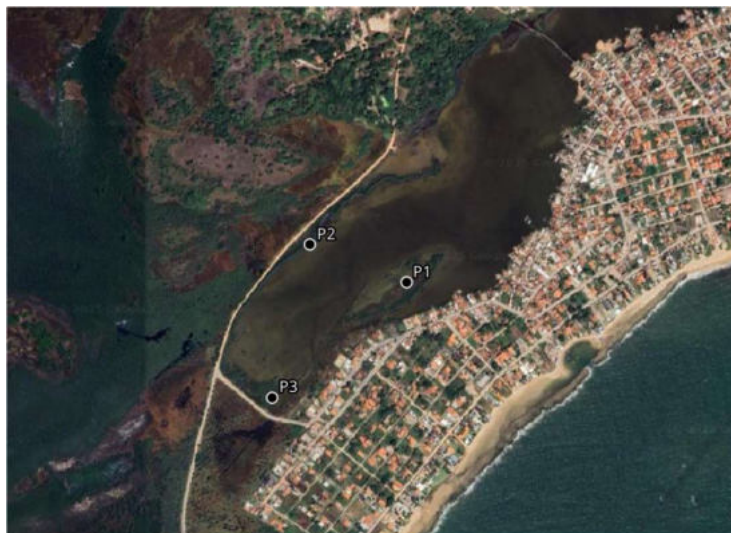
Figura 3.1 – Pontos de amostragens de solo (Perfil) na área de estudo.

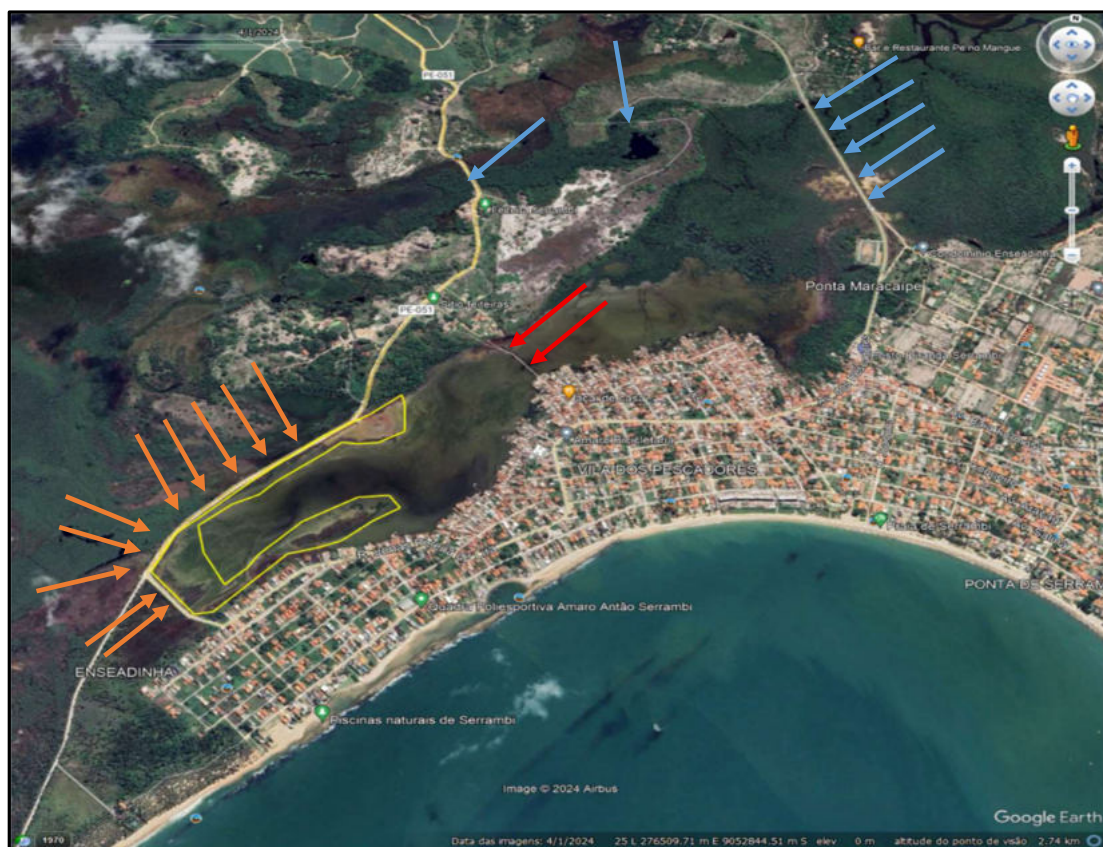
Figura 4.2- As setas apontam para os impedimentos de fluxo hídricos representados por ruas projetadas para atender o Condomínio do Toquinho, pela rodovia PE 051 indicado pelas setas laranjas a esquerda da imagem, pela avenida dos Santos indicado pela seta azul e por passarela construída pela comunidade do entorno indicado pela seta vermelha ao centro da imagem. Em amarelo polígono da área analisada.

Atualmente a área a ser analisada é um ambiente enclausurado com reduzidas conexões hidrológicas localiza numa zona turística entre duas fozes indicadas na figura 4.1 com setas, dado o alto grau de impedimentos hidrológicos infra estruturais que bloquearam o antigo sistema de drenagem (Figura 4.2).

A área em questão não recebe mais fluxo fluvial a montante do rio Sirinhaém, além de receber diminuto fluxo de maré, que adentrava a área tanto pela foz do rio Sirinhaém, a montante e principalmente pela foz do rio Maracaípe, a jusante, que também possui um drástico bloqueio hidrológico, além dos pequenos, mas não menos importantes, bloqueios dos fluxos hídricos realizados no reverso da área analisada (Figura 4.2). Essa obliteração dos fluxos hídricos advém de bloqueios

aos mesmos, exercidos por infraestruturas viárias, sejam ruas/rodovias e passarela para pedestre. (Figura 4.2).

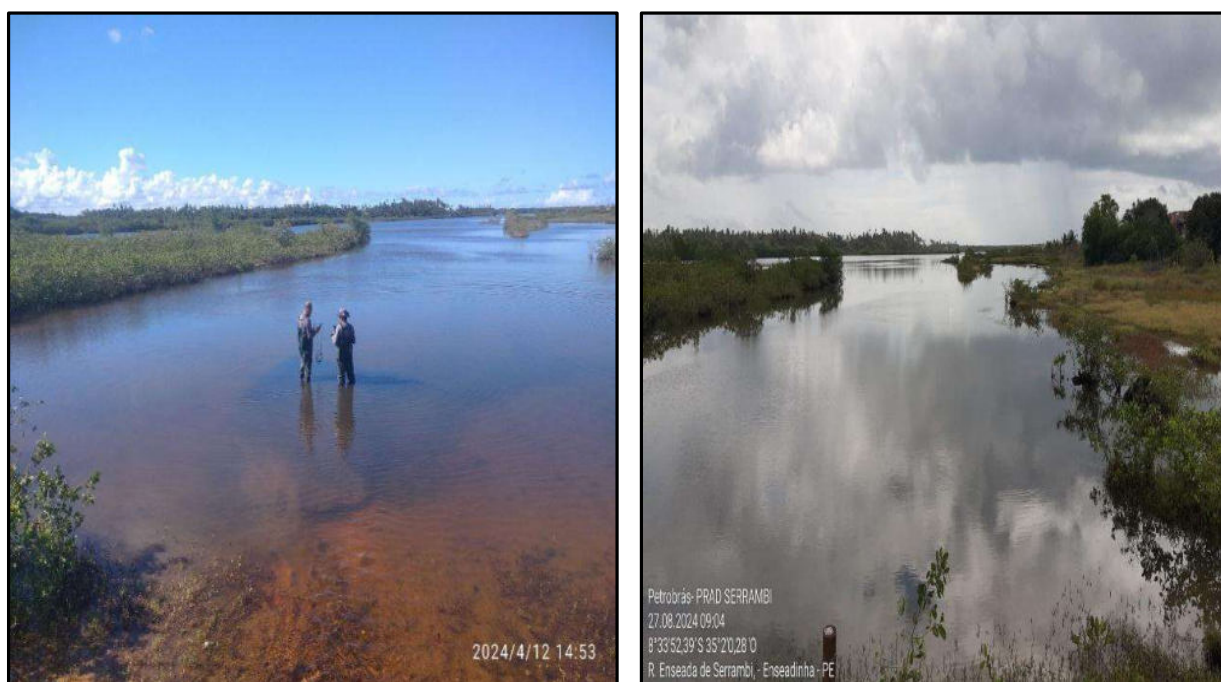
Figura 4.7– Manutenção da lâmina d'água, registro de abril a agosto de 2024.

Dentre os aspectos ambientais específicos tem-se a estagnação da água (Figura 4.7) que causa a morte de manguezais por afogamento, gerando um “sufocamento” das raízes devido a lâminas d'água espessa e permanente. Essa água parada cobre as raízes aéreas, impossibilitando que o oxigênio alcance as raízes especializadas das plantas de manguezais.

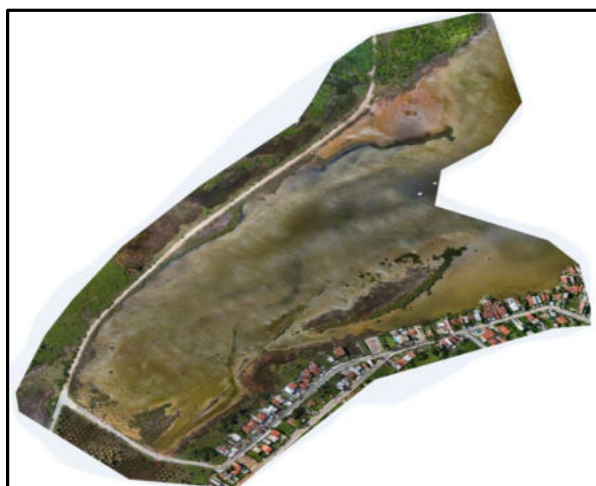
Figura 4.8- Sobrevoo realizada na área a ser analisada, que não demonstra dinâmica hidrológica típica de manguezal.

lâmina d'água no apicum, um dos sítios mais elevados topograficamente da área. Tal fato pode ser observado nas Figuras 4.8 e 4.9, que ilustram o sobrevoo de drone realizado no mês de março de 2024. De modo que a estagnação de água permanece até setembro do ano analisado (2024) conforme registros supracitados.

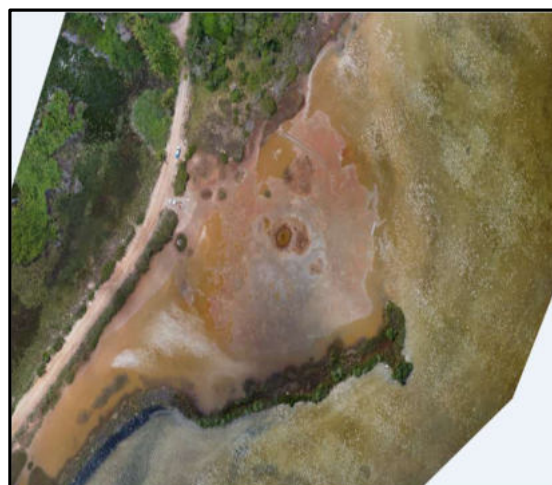
Figura 4.9- Lâmina d'água em área de Apicum com áreas adjacentes completamente inundadas.

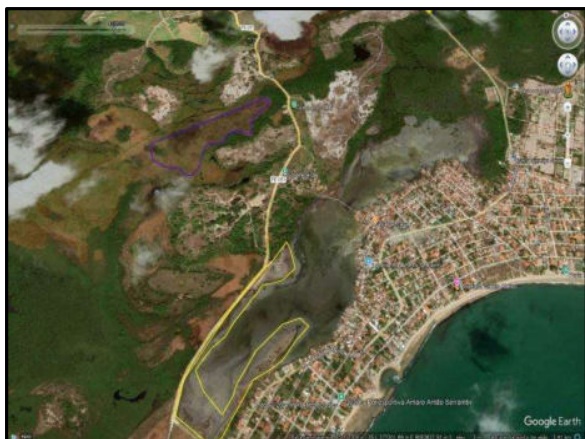
Figura 4.10 – Ressecamento extremo do solo da área analisada para dezembro de 2020. (Fonte: Google Maps)

Outro fator de morte derivado dos impedimentos hídricos é o extremo ressecamento do solo (Figuras 4.10, 4.11 e 4.12) nos períodos de baixos acúmulos pluviométricos trimestrais, a ponto de se verificar uma paisagem desértica, de modo que as plantas também morrem por ressecamento, salinização e possível tiomorfismo (Processo pedogenético específico que ocorre quando materiais que contêm sulfeto (pirita –  $\text{FeS}_2$ ) são expostos a condições oxidantes, tais como, na drenagem de sedimentos e solos em áreas de mangue, na drenagem de solos originados de sedimentos marinhos). Esse ressecamento do manguezal também já foi relatado pela comunidade, apontando que tal processo já ocorre há cerca de 30/40 anos.

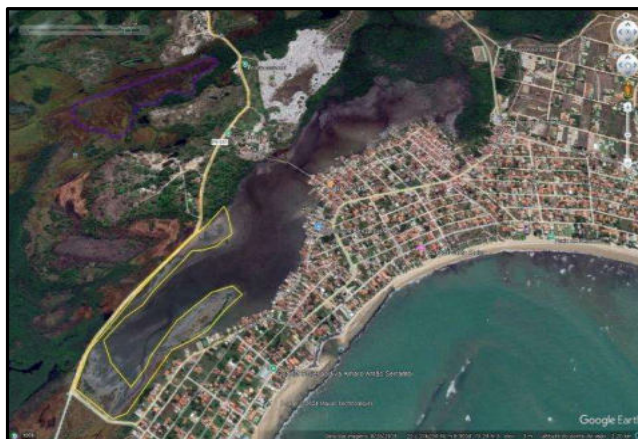
Figura 4.11– Ressecamento extremo do solo da área analisada para agosto de 2018. (Fonte: Google Maps)

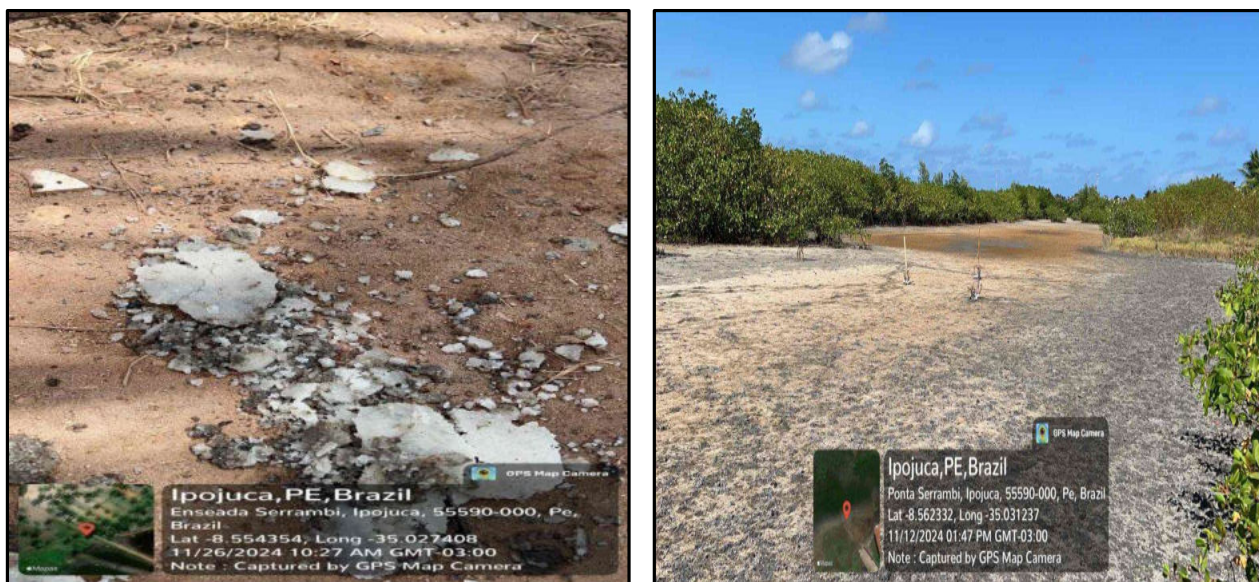
Figura 4.13 – Ressecamento do solo da lagoa com presença de placas de sais na imagem a esquerda.

Reforçando que o ressecamento também pode gerar salinização das camadas superiores do solo devido à alta evapotranspiração na localidade de Ipojuca-PE, somada a baixa precipitação atmosférica que se inicia em agosto, tendo os meses de outubro e novembro menor valor pluviométrico (Figura 4.13)

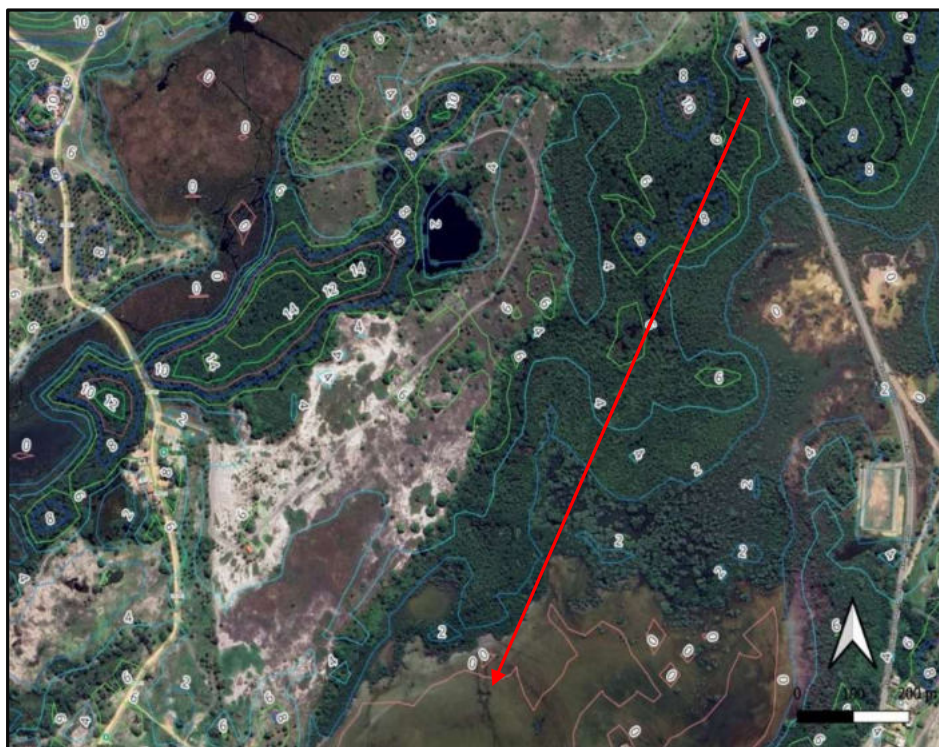
Figura 4.14 – Demonstrativo de gradiente estrutural vegetacional determinado por controle pedológico, obtida em 09 de 2024. Seta vermelha indica direcionamento do gradiente estrutural vegetacional.

Existe um claro gradiente pedológico e de inundação que controla o desenvolvimento estrutural da floresta (Figura 4.14), gradiente dado pelo grau de submersão do solo, ressecamento, halomorfismo e possível tiomorfismo.
